【建築・電気科3年 建築コース】課題研究

江津市内歴史的建造物修復班③

修復活動①（郷田小学校横、戦没者を祀るための社）

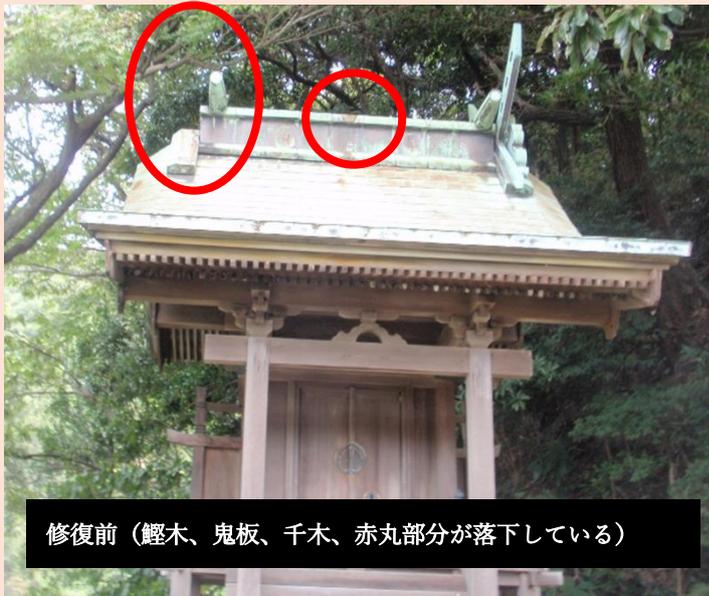
修復前（鯉木、鬼板、千木、赤丸部分が落下している）

宮大工の技術を使って修復しました。この社は、木の劣化具合から昭和中期に建てられたと思われる、修復前には、屋根材の鯉木、千木、鬼板が腐敗し地面へ落下していたので、落ちていた鯉木と千木、鬼板を修復し、取り付けました。腐食の原因は、銅板内への雨水の侵入であり、加工が全て終わった後は、雨水侵入を考慮し、防腐処理を行いました。3年間学んだ建築の知識が生かせるかを考えながら、仲間と協働し、助け合い、課題を克服することができました。

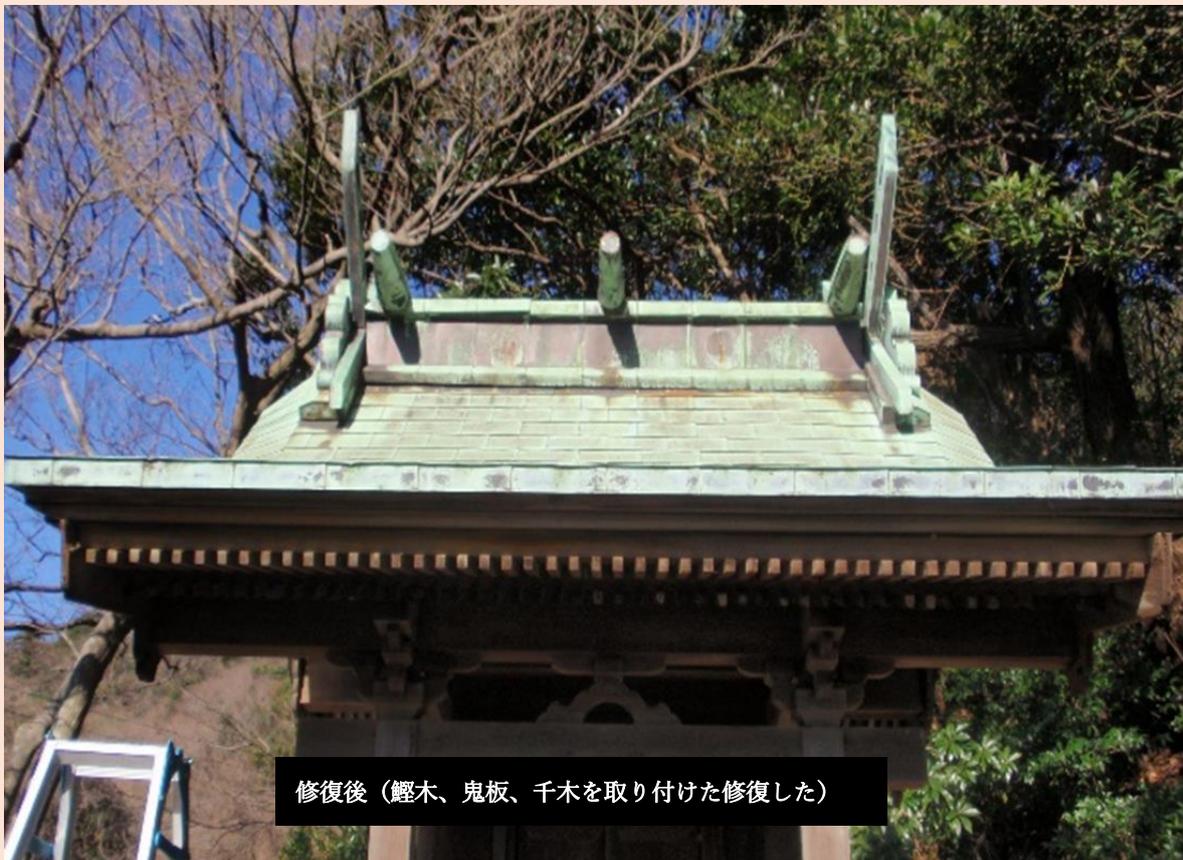
修復後（鯉木、鬼板、千木を取り付けた修復した）
