【建築・電気科3年 建築コース】課題研究 **江津市内歴史的建造物修復班**4

修復活動②(有福温泉地蔵堂)

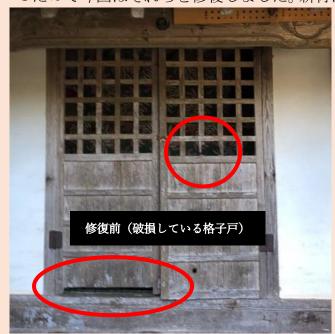
令和2年度、建築・電気科3年建築コース「江津市内歴史的建造物修復班(4名)」では、有福温泉地蔵堂を伝統的な宮大工の技術を使って修復しました。昭和47年の大水害の際に有福温泉街は山崩れにあい、その後、新たに建てられた地蔵堂であることが分かりました。修復前には、正面左の格子扉の下框が紛失しており、右の格子扉の格子部分が一部破損し、蝶番やそれをとめる釘の錆びが激しい状況であったので今回はそれらを修復しました。新材は片方を男木、もう片方を女木にし、

女木側は、雇いほぞとしました。格子は、破損部を横木の上で斜めに切断し、接着面の拡大と木の繊維に接合部を平行に近づけることで修理箇所が目立たないように修復しました。
